# REFERENTSID

Olemasolevate ehitiste  
hüdroisolatsioon ja niiskussaneerimine

See brošüür sisaldab valikut meie teostatud projektidest olemasolevate ehitiste hüdroisoleerimisel ja saneerimisel - vettpidavad lahendused!

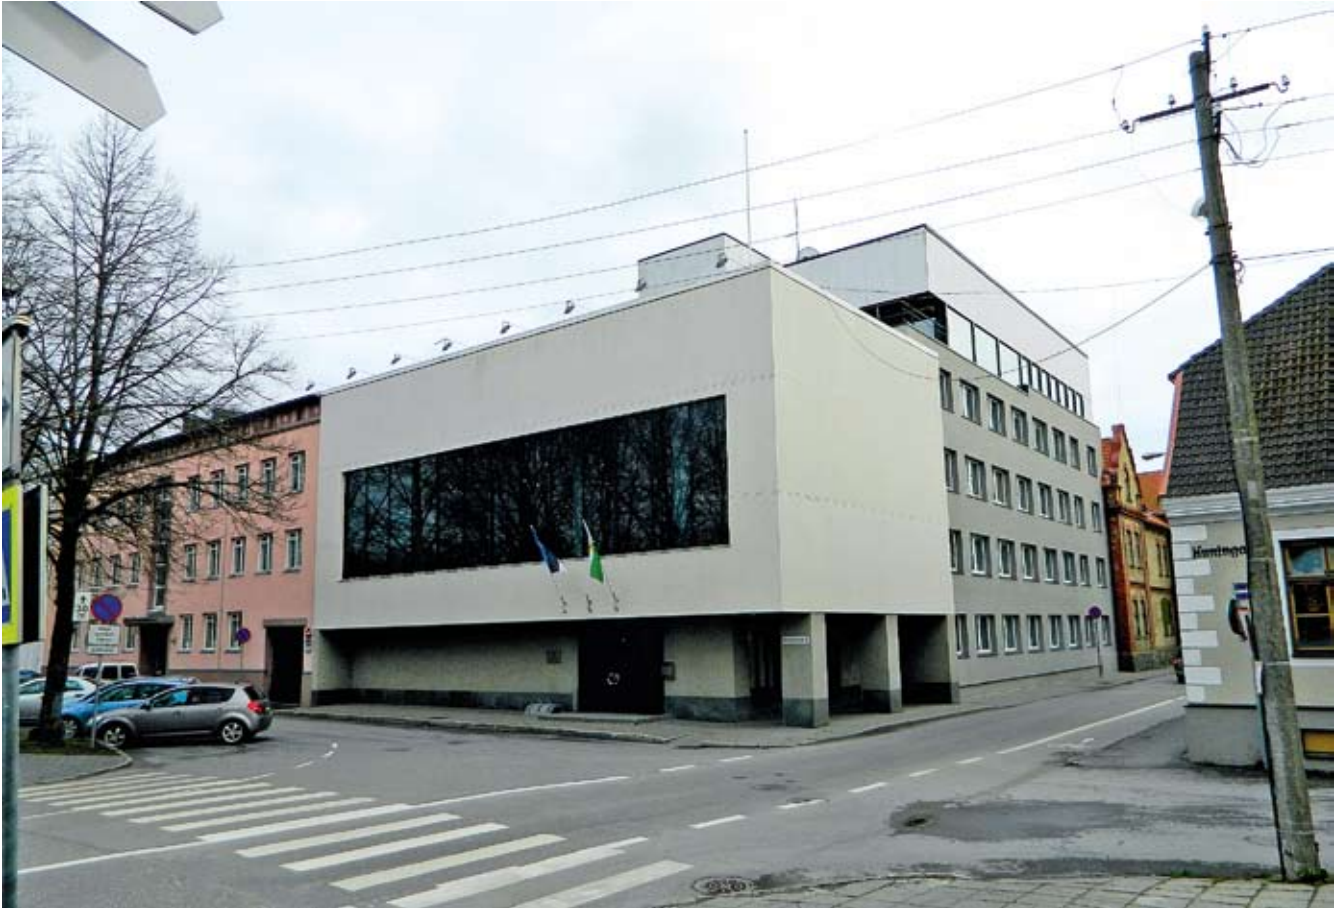
Pärnu Maavalitsus  
Akadeemia 2, Pärnu

Ülesandeks arhiiviruumide seestpoolt hüdroisoleerimine. Keldri välisseinte vuugid täideti epasit dp veetiheda krohviga ning kaeti mineraalse hüdroisoleerimisega epasit MineralDicht plast ja veetiheda kaitsekrohviga epasit MineralDicht sperr.

Siseseinad hüdroisoleeriti epasit MineralDicht plast'ga ja saneerkrohviga epasit MineralSanoPro lpf-WTA. Viimaks kaeti kõik seinad saneerpahtliga epasit sef/sg ja värviti silikaatvärviga epasit epatherm paint etf. Tööde käigus valati uus ruadbetoonpõrand, mille alla paigaldati rullhüdroisoleerimine CETCO Voltex DS. Seina ja põranda vuugi tihendamiseks paigaldati seinte perimeetrile veetoimel paisuv töövõugilint ning injektatsioonivoolik.

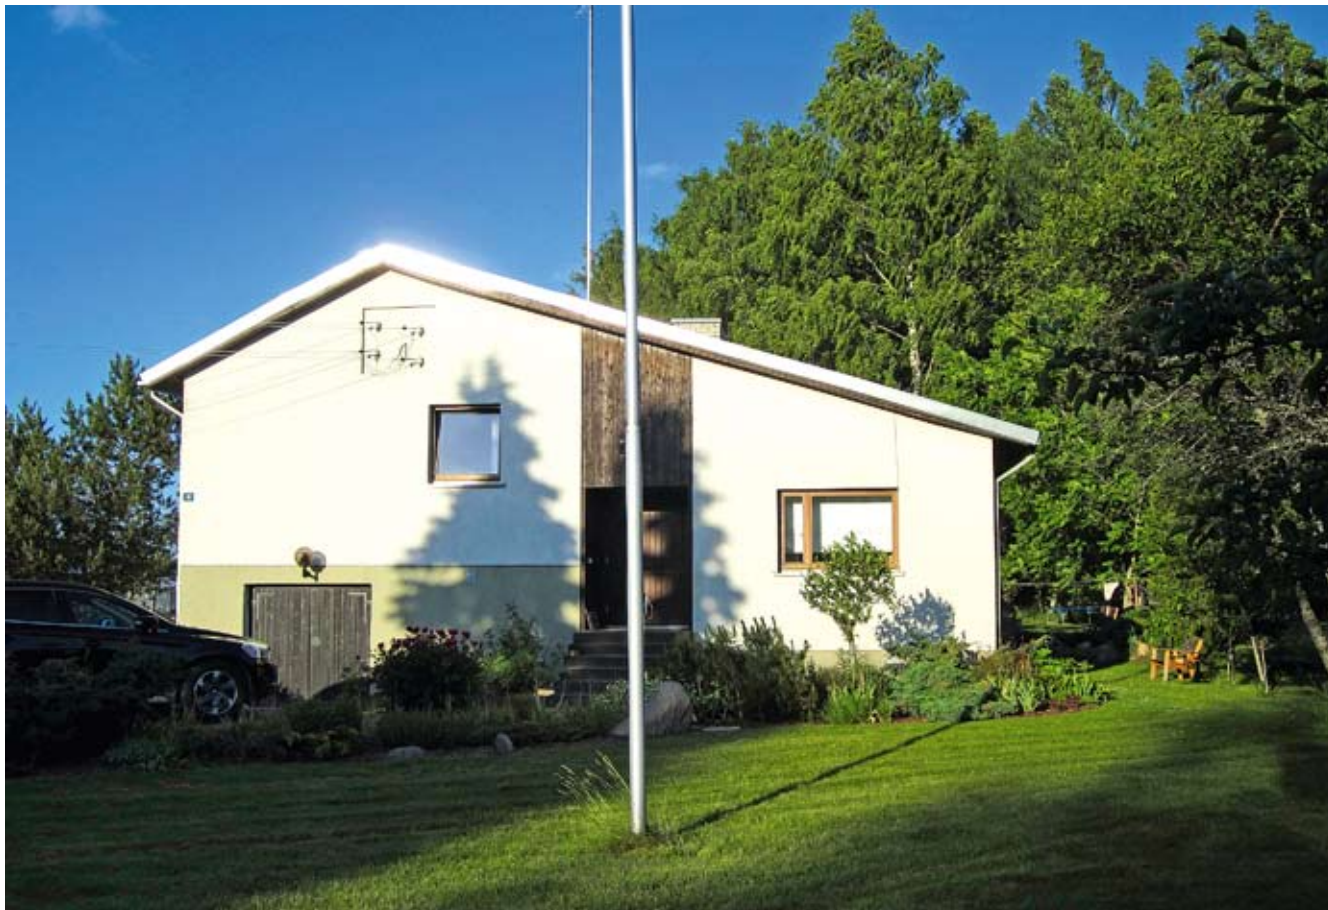
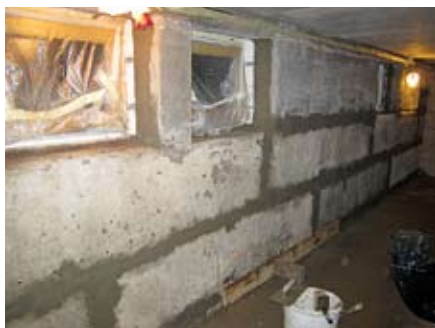
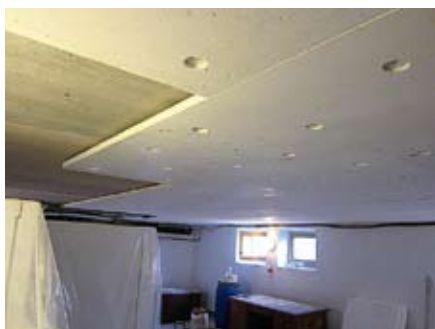
Eramaja Pärnumaal

Keldri remonditööde käigus kaeti seinad veetiheda krohviga Sakret SPB2 Denso XP ning vööhüdrosolatsiooniga FEB Brushcrete. Suuremad lekked betoonplakkide vahelt suleti injektsoonimeetodil akrülaatgeeliga MC Injekt GL 95 TX.

Keldrilagi soojustati kasutades hoone sisemiseks soojustuseks mõeldud EPASIT epatherm etp soojustusplaate. Lagi viimistleti kasutades sisepahtlit EPASIT epatherm multi-eti ning egalatsioonvärvi EPASIT epatherm etf.

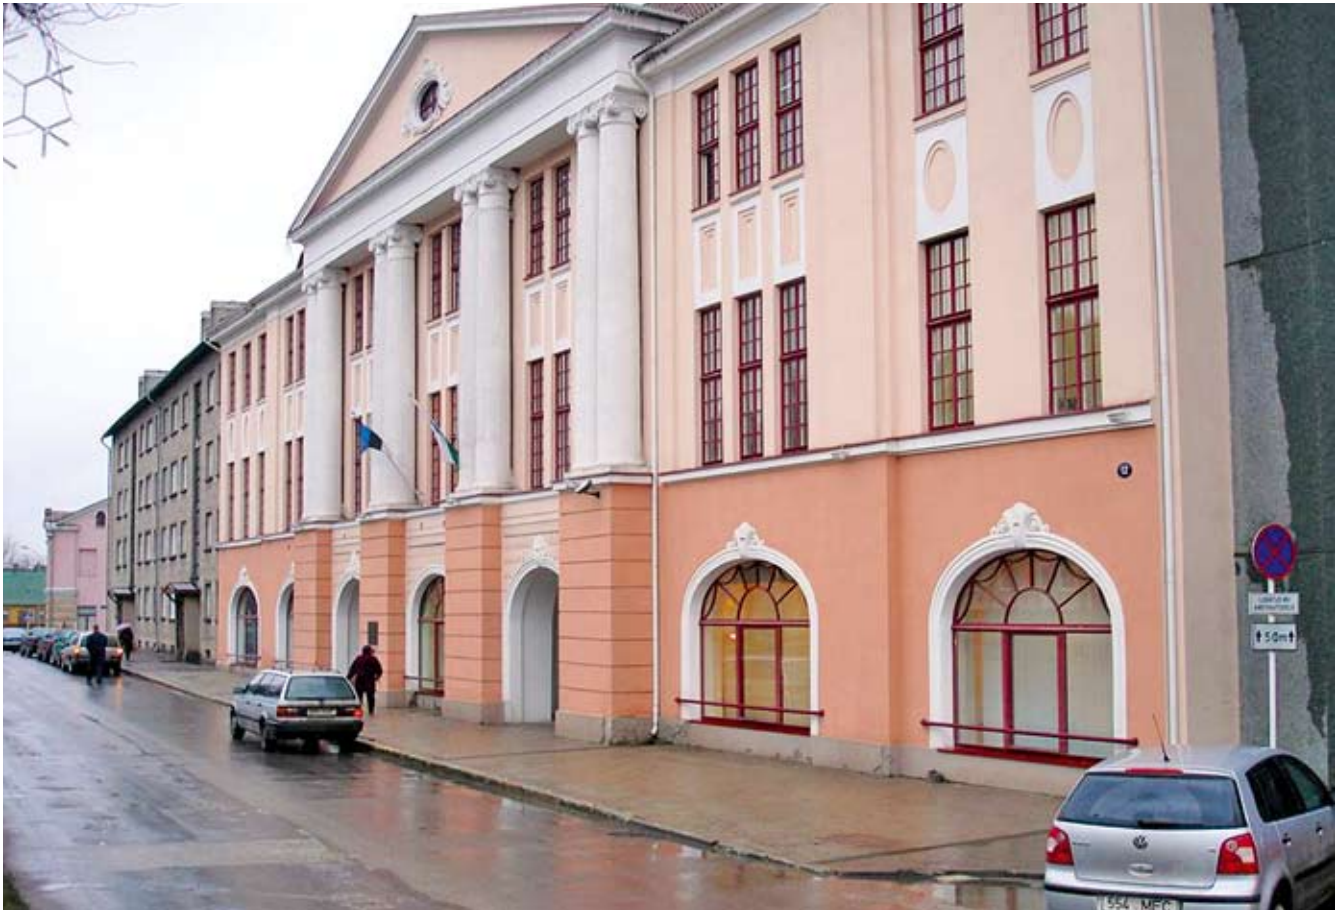
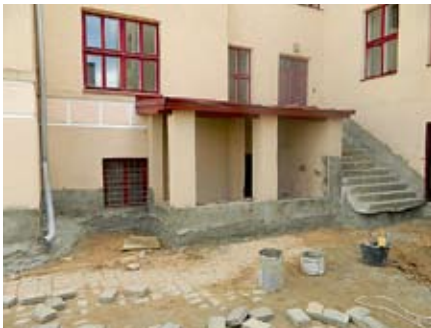
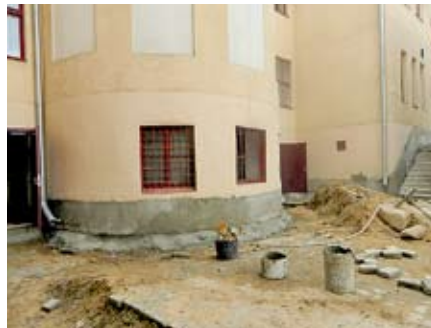
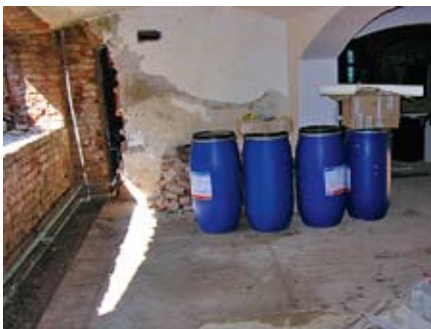
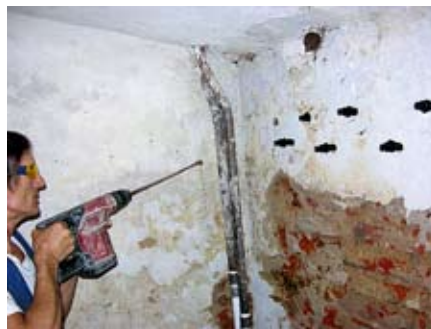
Valga Maavalitsus  
Kesk 12, Valga

Peale müüritiste puhastamist tasandati tühimikud polümeerse seguga FEB Febond SBR. Teostati müüritise kapillaarniiskuse tõke madalviskoosse akrülaatgeeliga MC-Injekt GL-93. Vundament ja sokkel hüdroisoleeriti veetiheda krohviga epasit dp. Tagasitõite kaitseks kasutati geotekstiiliga drenaažimatti ISO-DRAIN 8 Geo. Hoone keldrikorruse sügavuse tõttu tänavapinnast teostati vundamenti vertikaalne hüdroisolatsioon kombineeritult nii välis- kui sisepinnal. Seinte sisemiseks hüdroisolatsiooniks kasutati nakkekihti epasit hb ja veetihedat krohvi epasit dp.

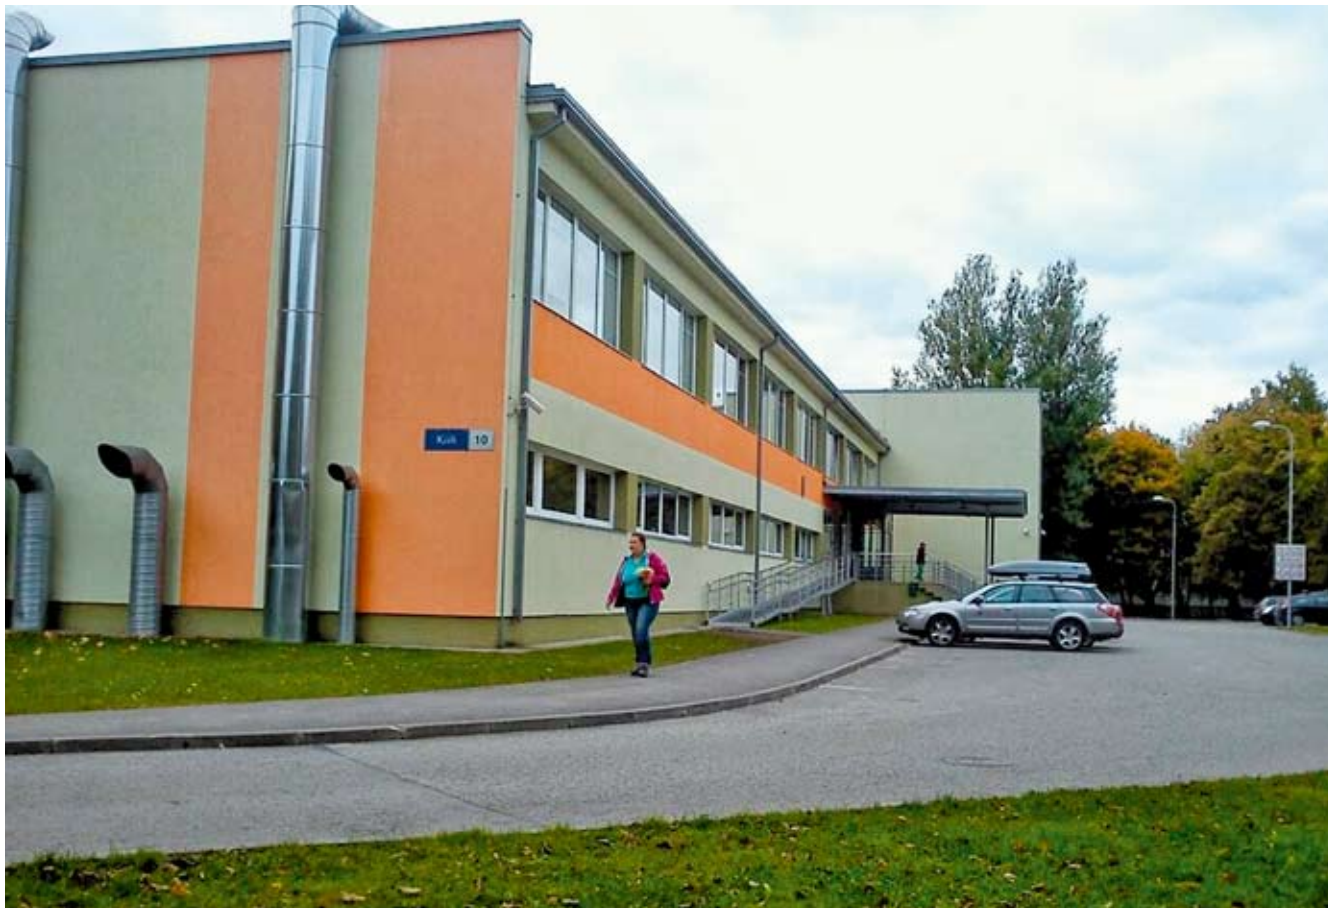
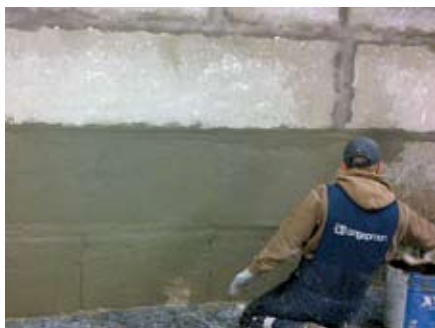
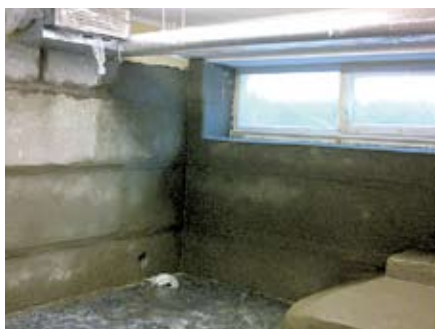
Mustamäe Humanitaargümnaasium  
Tammsaare tee 145, Tallinn

Kasutati Epasit MineralDicht hüdroisolatsioonisüsteemi ja Epasit MineralSanoPro saneerimis-süsteemi. Peale seintelt eelmiste pinnakihtide eemaldamist täideti vundamendiplokkide tühimikud ja vuugid veetiheda krohviga epasit dp. Välisseintele kanti hüdroisolatsioonikiht epasit MineralDicht plast. Paigaldati kaitsekrohv epasit MineralDicht sperr ja viimistleti peenpahtlitega epasit sef/sg. Siseseintele teostati saneerkrohvistüsteem epasit MineralSanoPro lpf-WTA, nakkekrohvil epasit hb ja viimistleti saneerpahtlitega epasit sef/sg. Pinnad kaeti epatherm paint etf värviga.

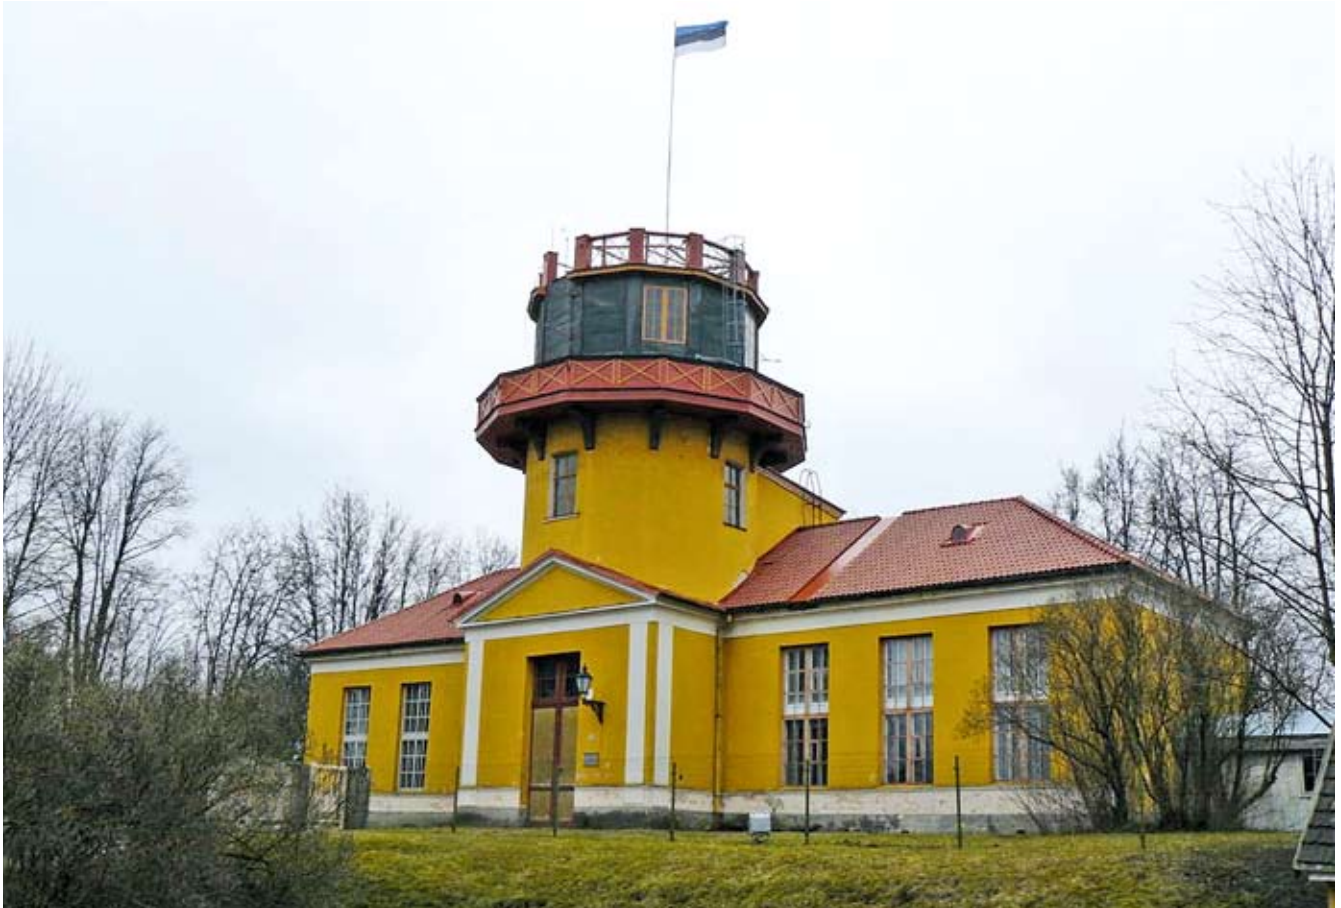
Tartu Tähetorn, Lossi 40, Tartu

Hoone vundamendi seinad olid maakividest, tellistest ja betoonplokkidest segalaotisega. Peale puhastamist tasandati pinnad polümeeri seguga FEB Febond SBR. Müüritiste välimiseks hüdroisolatsiooniks kasutati paks-bituumenkatet epasit bdk/2k, mis kaeti kaitse- ja drenaazimattiga ISO-DRAIN 8 Diagonal. Kapillaarniiskuse tõke ja müüritise sisemiste tühimike täitmine teostati injektsooniimeetodiga, kasutades madalaviskoosset akrülaatgeeli MC Injekt GL-93. Keldrikorruse katuslagi hüdroisoleeriti kahes kihis iseliimuva rullmembraaniga Grace Bituthene 4000.

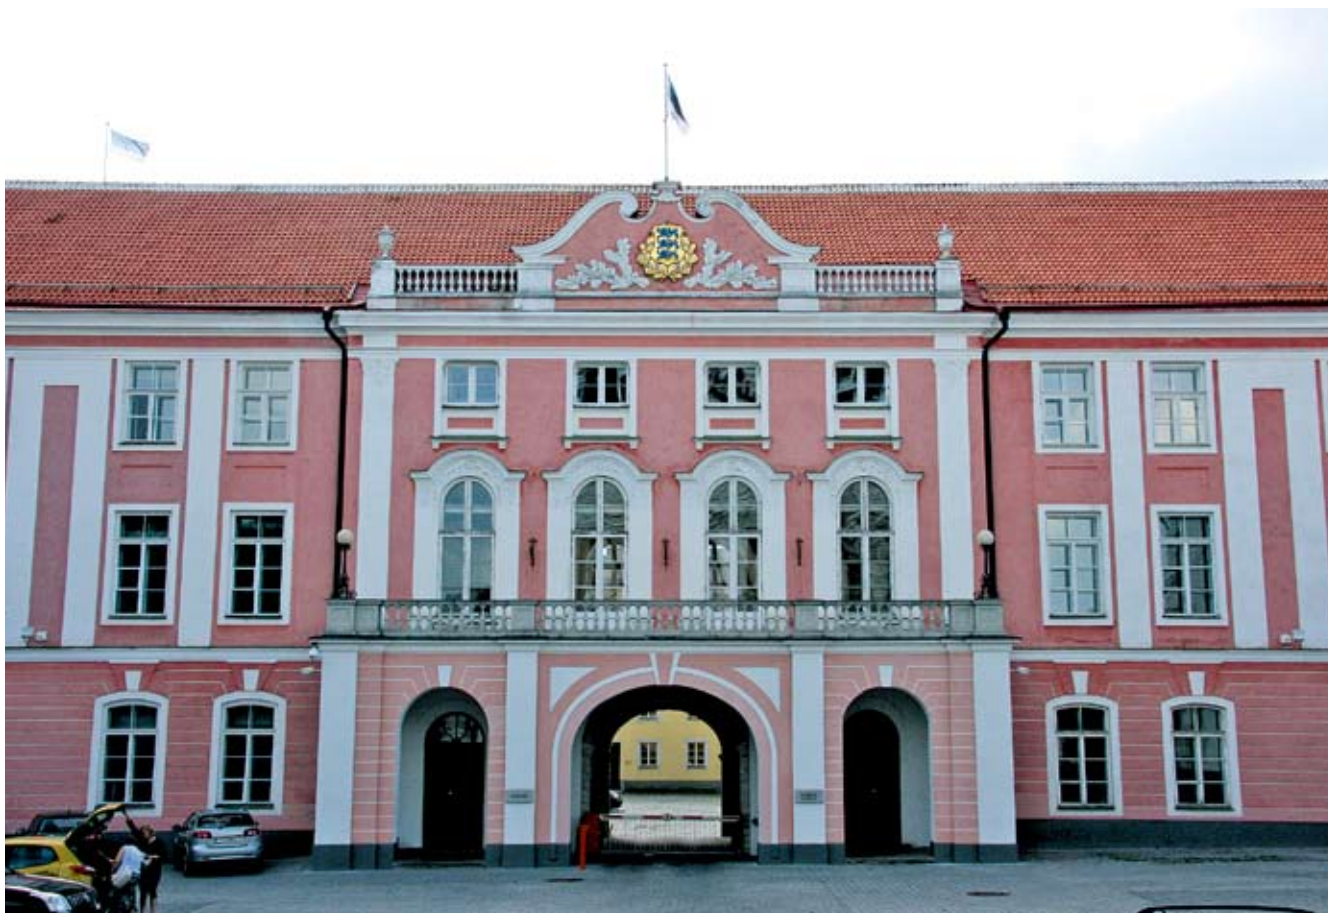
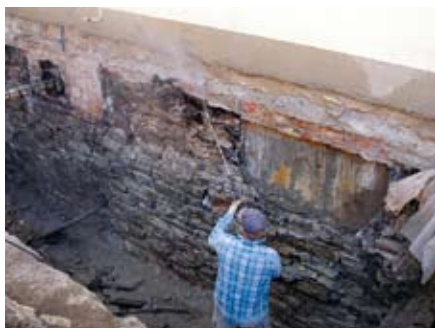
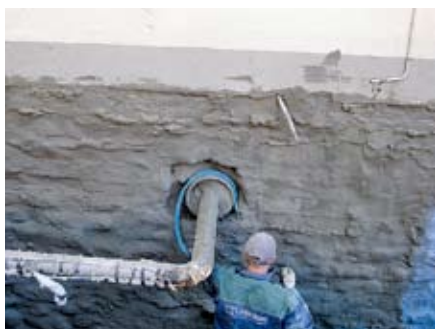
Toompea loss

Teostati keldrikorruse osaline lahti kaevamine. Peale pindade puhastamist teostati müüritise tasandamine torkreetmeetodil. Keldriseinad hüdrosoleeriti veetiheda krohviga epasit dp, mis kaeti kaitse- ja drenaazimatiga ISO-DRAIN 8 Geo.

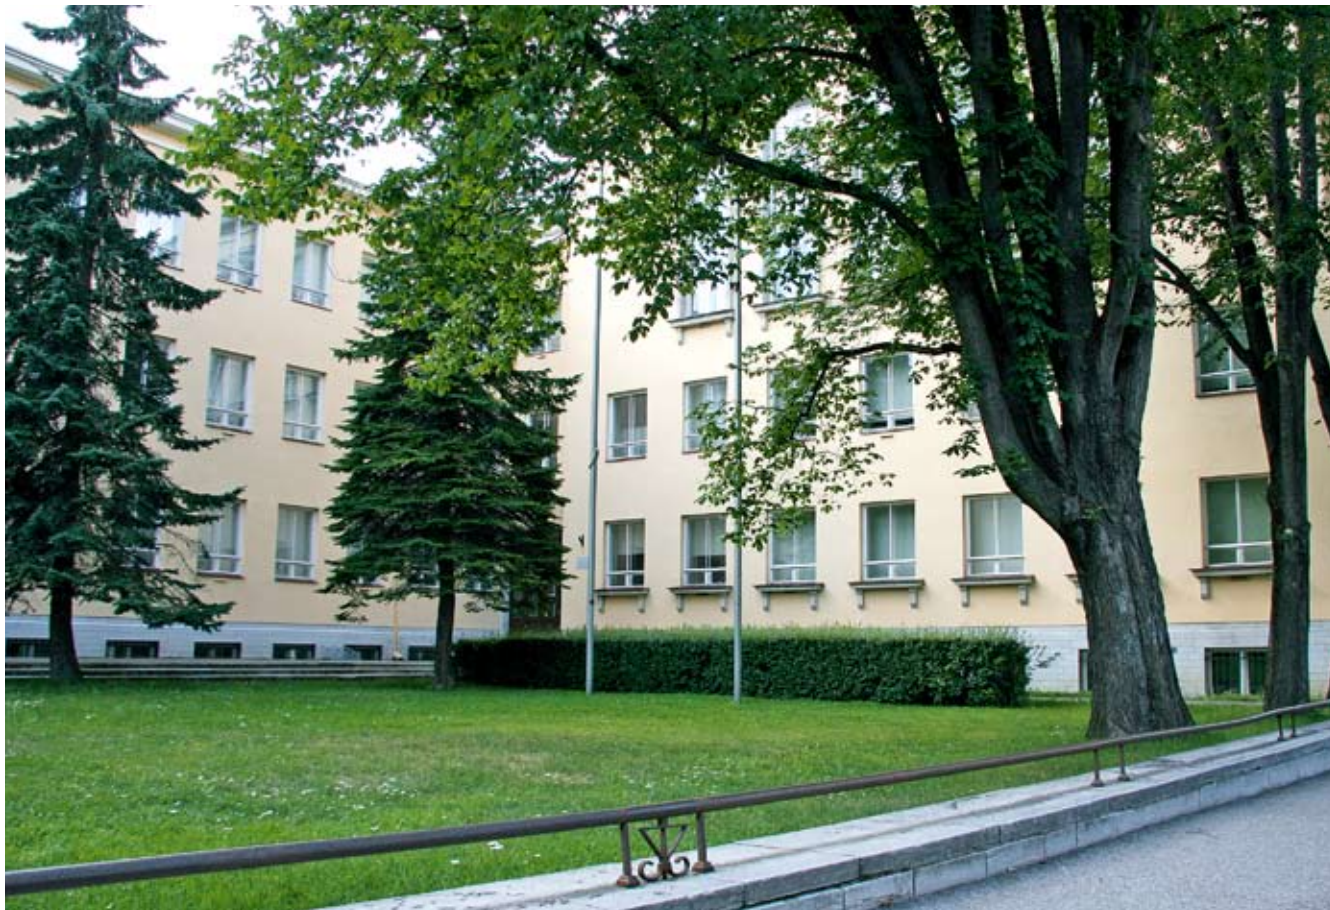
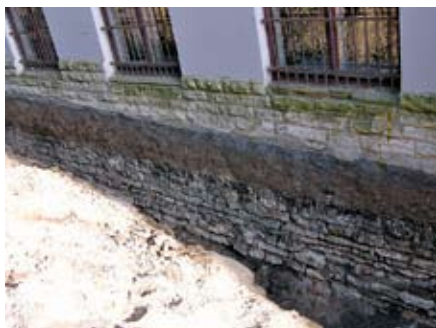
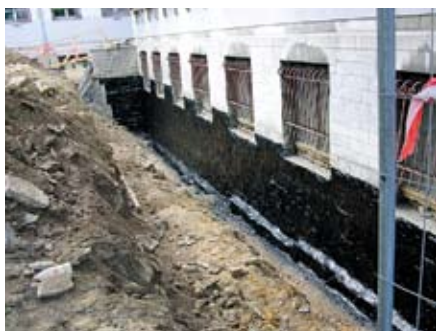
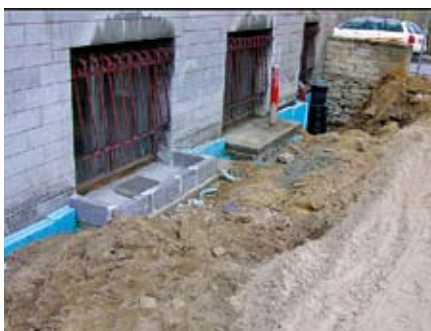
Jakob Westholmi Gümnaasium,  
Kevade 8, Tallinn

J. Westholmi Gümnaasiumi keldrikorruse seinad kaevati väljast lahti ja teostati pindade puhastus. Peale müüritise tasandamist polümeerse seguga FEB Febond SBR teostati vundamendi vertikaalne hüdroisolatsioon külmbituumnemastiksiga FEB Aquaseal Hyprufe. Teostati vundamendi soojustustööd ja paigaldati kaitse- ja dreenaazimatt ISO-Drain 8 Geo.

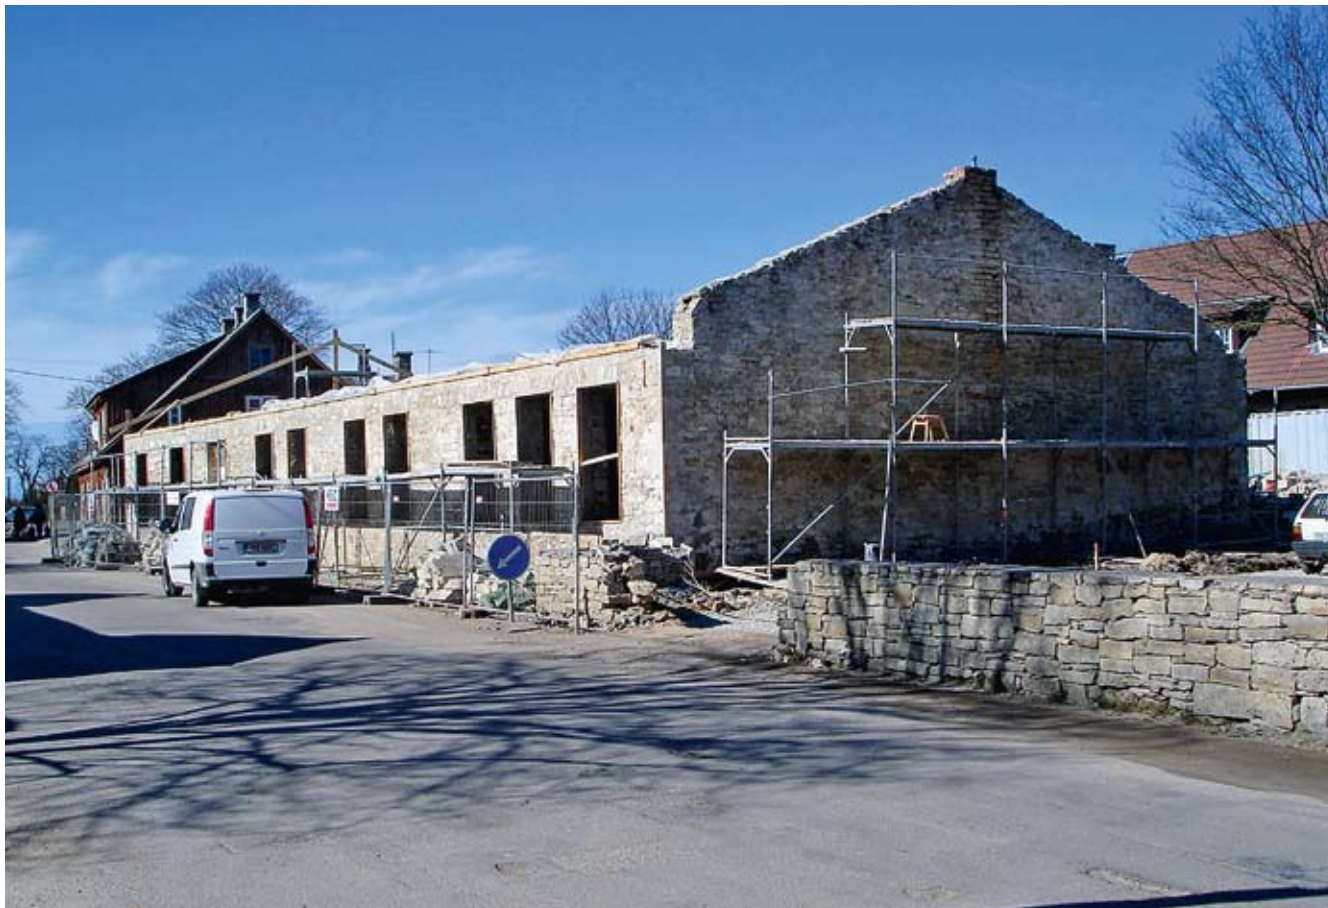
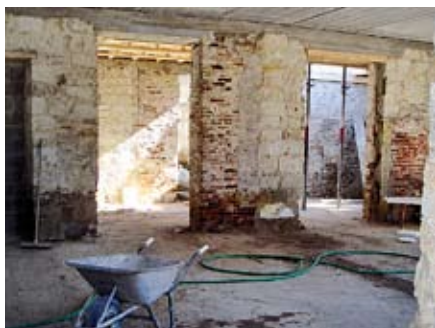
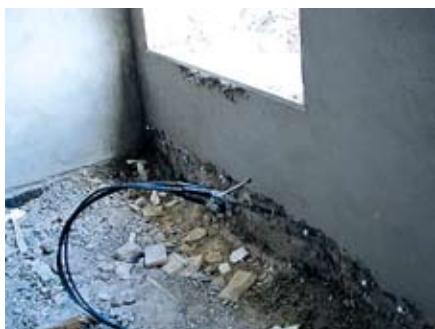
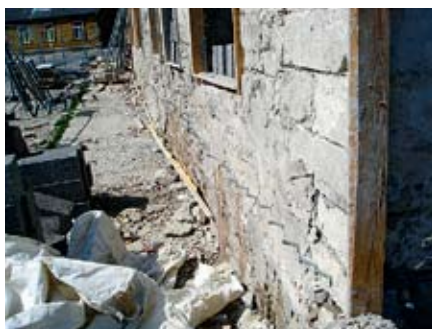
Kallemäe kool  
Suur – Põllu 4, Kuressaare

Paekivimüüritisega hoonesse rajatava koolimaja ehitusel teostati müüritise kapillaarniiskuse tõke injektsoonimeetodiga, kasutades madalviskoosset akrülaatgeeli MC-Injekt GL-93.

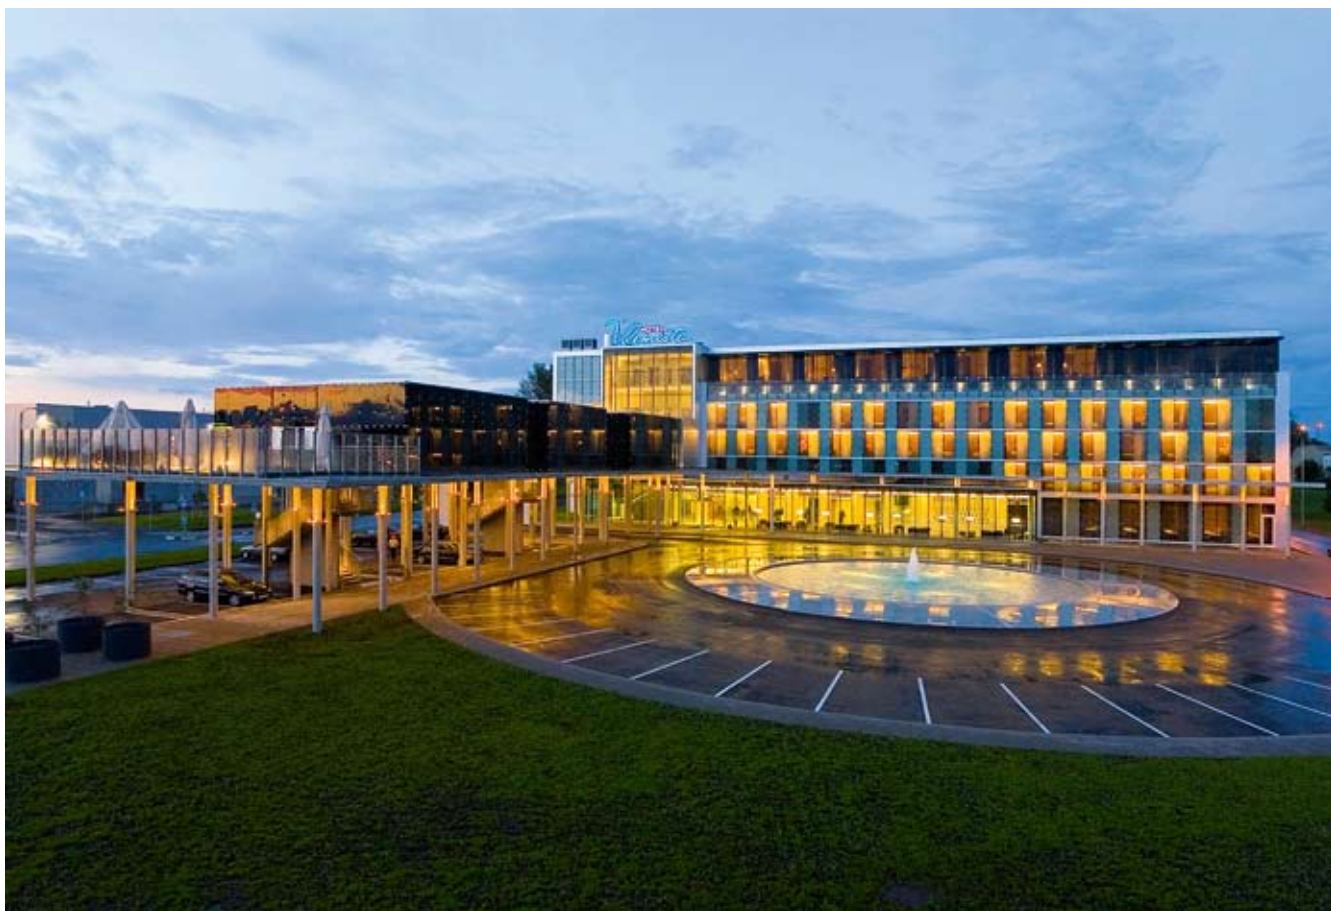
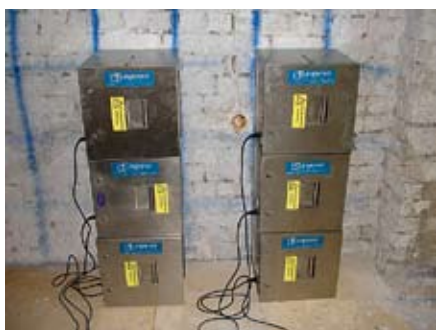
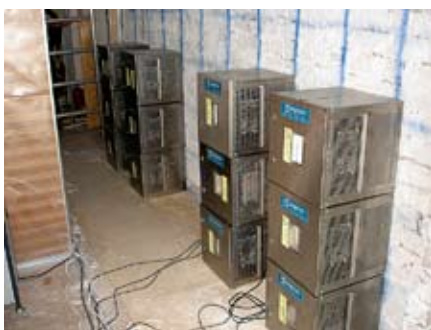
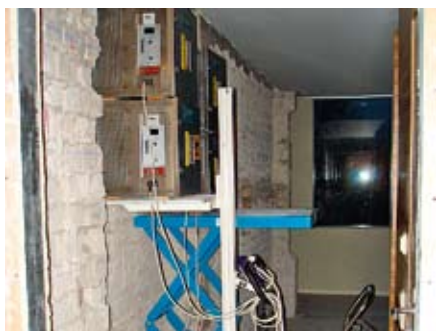
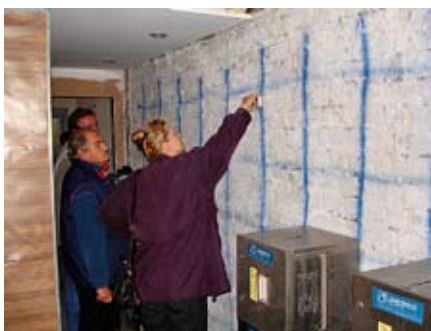
Ülemiste hotell  
Lennujaama tee 2, Tallinn

Hotelli äsja renoveeritud silikaattellistest seintelt eemaldati hallitusseentega kipsplaatviimistlus. Seinad kuivatati ELIMATEC mikrolaine kuivatitega, saavutades lühikese ajaperioodiga seinte abs. niiskuse alla 3%.

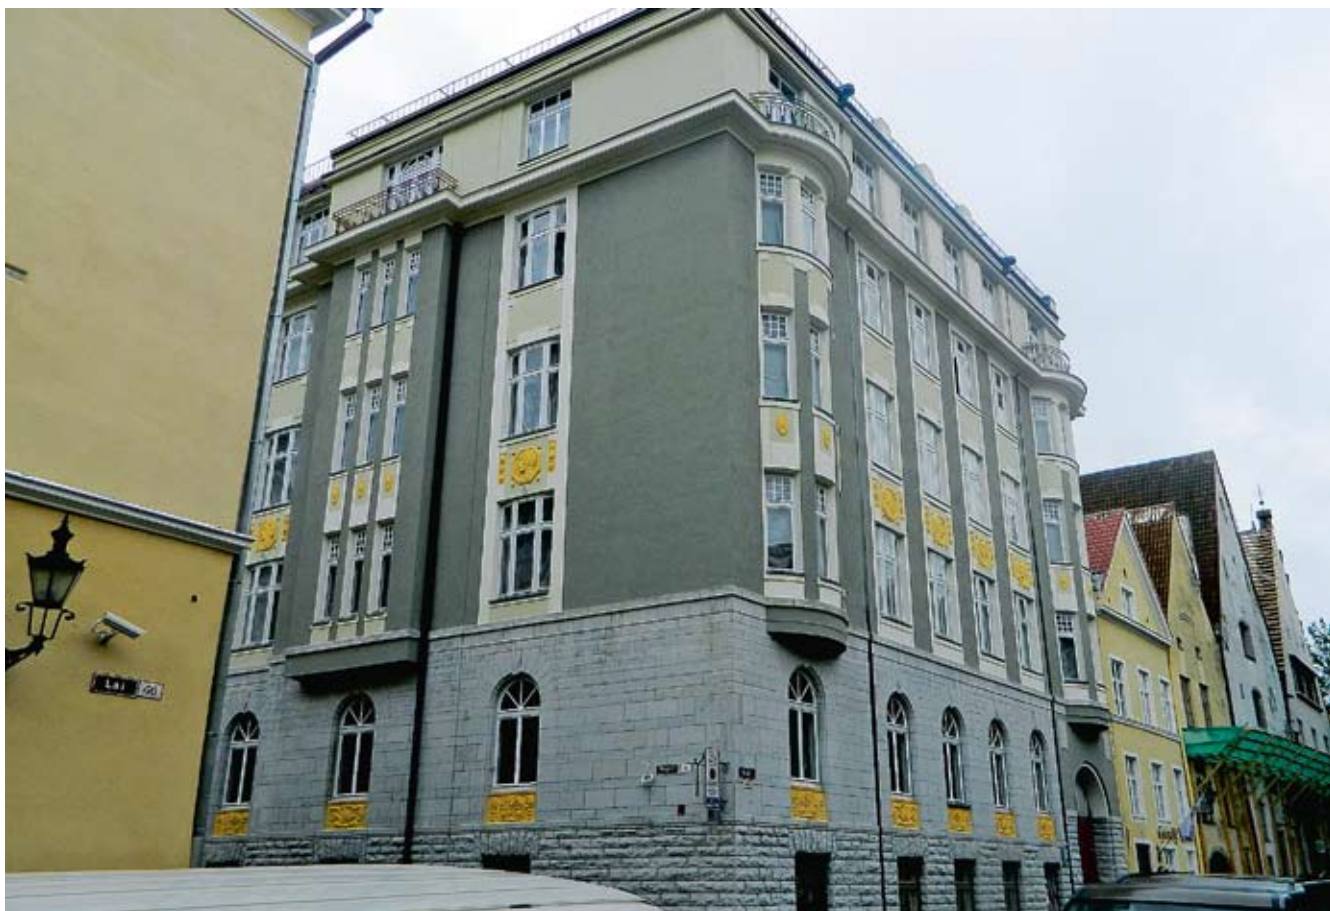
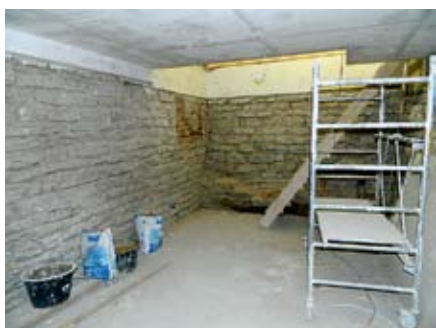
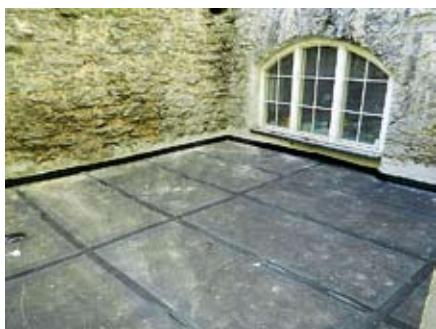
Pagari 1 / Lai 44 / Pikk 59, Harjumaa

Keldrikorruse hüdroisolatsiooniks kasutati Epasit MineralDicht ning niiskuse ja soolade saneerimiseks epasit MineralSanoPro saneerimissüsteeme. Olemasolevad pinnad puhastati ja müüritise tühimikud tasandati polümeersete segudega FEB Febond SBR ja epasit he. Keldri maapinnaga kokkupuutuvate seinte hüdroisoleerimisel kasutati mineraalset hüdroisolatsiooni epasit MineralDicht plast, nakkekihi epasit hb. Teostati veetihe kaitsekrohv epasit MineralDicht sperr. Sooldunud ja niisketel siseseintel kasutati epasit MineralSanoPro lpf-WTA saneerkrohvi, nakkekihi epasit hb. Seinte pinnad viimistleti saneerpahtlitega epasit sef/sg ja värviti epasit spf silikoonvärviga. Siseõue katuslagi hüdroisoleeriti kahekomponentse külmpaigaldatava kummibituumenseguga GRACE Servidek, millele laotati 3 mm Servipak kaitsetahvli. Hüdroisoleeritud katuslagi kaeti XPS-soojustuse ja drenaazimatiga ISO-DRAIN 8 Geo.

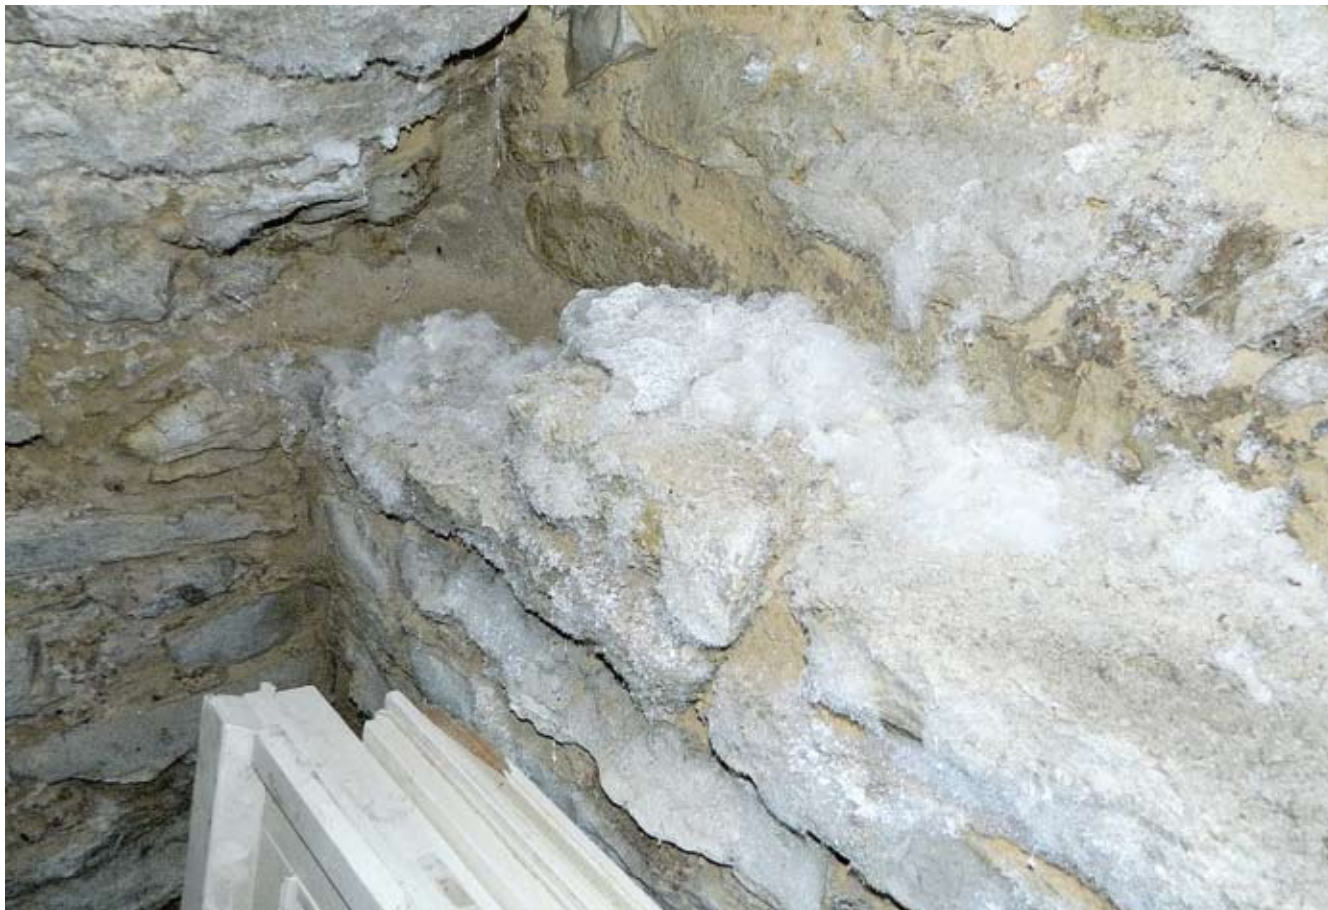
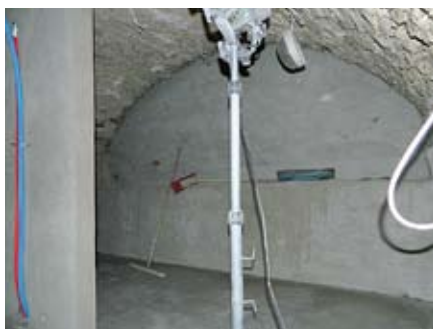
Pikk 7c, Rakvere

Keldrikoruse hüdroisolatsiooniks kasutati Epasit MineralDicht ning niiskuse ja soolade saneerimiseks epasit MineralSanoPro saneerimissüsteeme. Keldri maapinnaga kokkupuutuvate seinte hüdroisoleerimiseks kasutati mineraalset hüdroisolatsiooni epasit MineralDicht plast, nakkekihiga epasit hb. Teostati veetihe kaitsekrohv epasit MineralDicht sperr. Sooldunud ja niisketel siseseintel kasutati epasit MineralSanoPro lpf-WTA saneerkrohvi, nakkekihiga epasit hb. Seinte pinnad viimistleti epasit epatherm paint etf värvkattega.

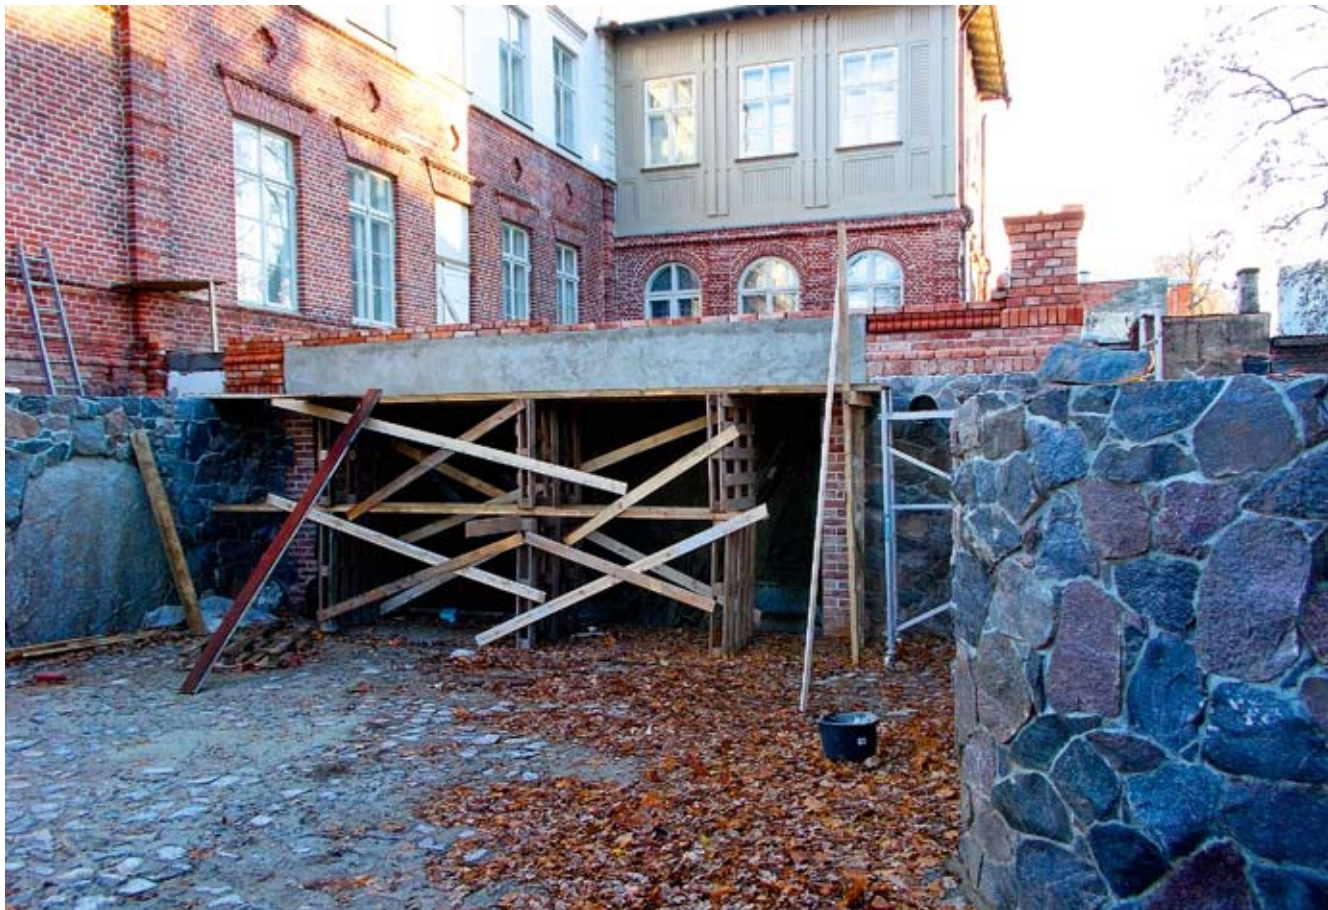
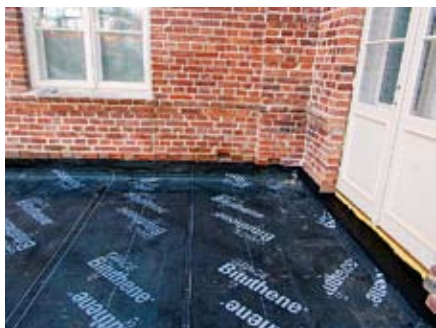
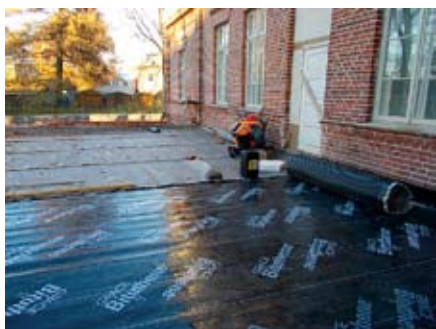
Eramu terrass  
Veski 13, Tartu

Maakivivundamendiga punasest tellistest hoonele teostati terrassi katuslae hüdroisolatsioon, kasutades kahes kihis GRACE Bituthene 4000 külmalt paigaldatavat rullmembraani. Hüdroisolatsiooni kaitseks paigaldati kaitse- ja dreenaazimatt INTERPLAST ISO-DRAIN 8 Geo. Sokliseinte hüdroisoleerimisel kasutati pinnatugevdajat epasit MV ja külmbituumenmastiks FEB Aquaseal Hyprufe.

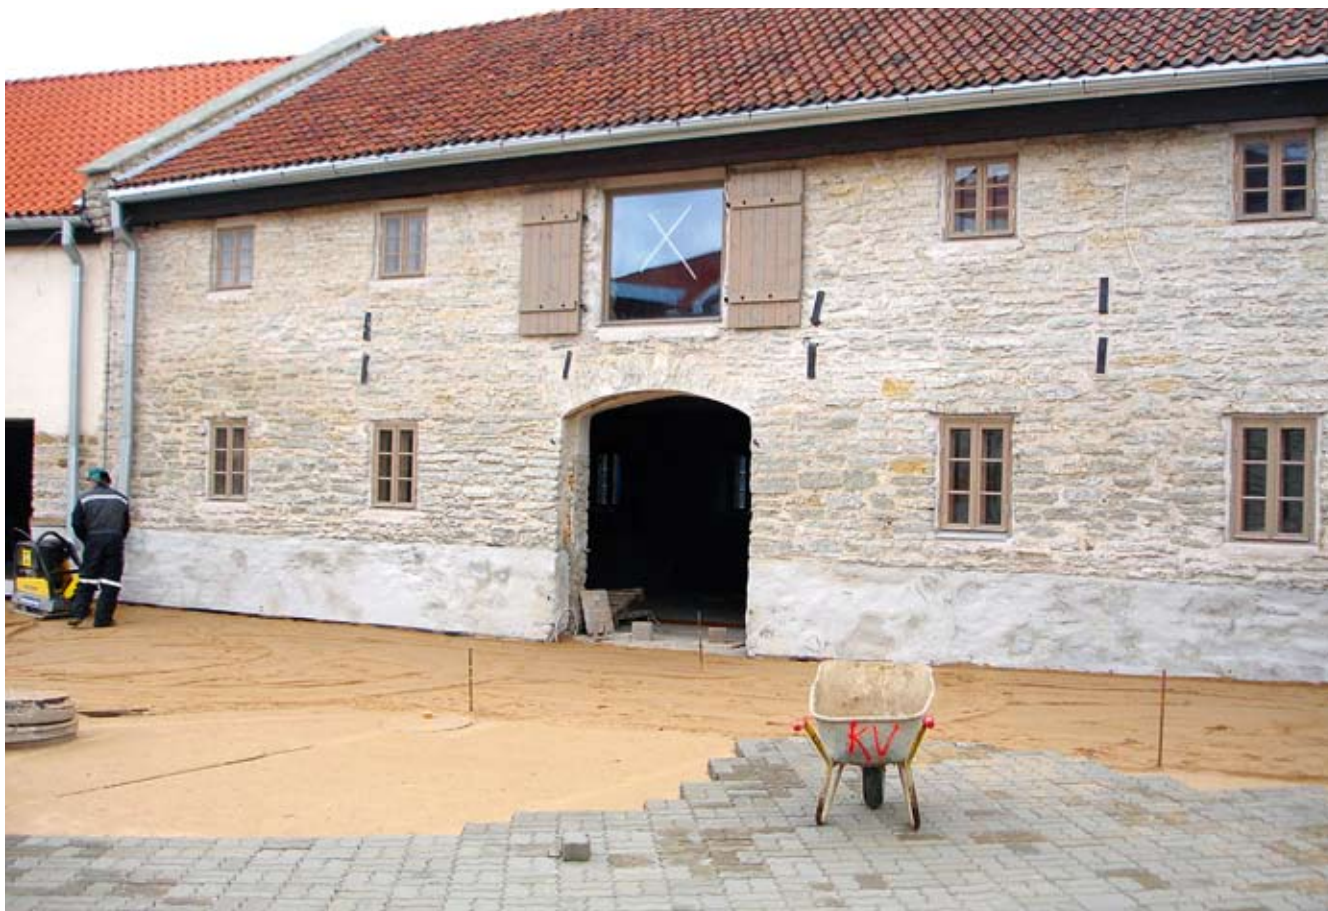
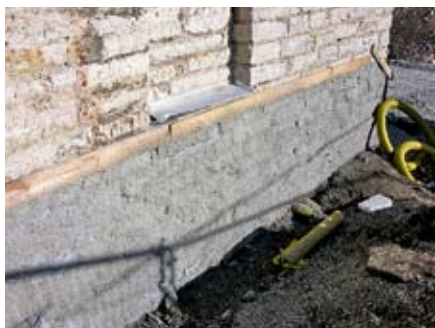
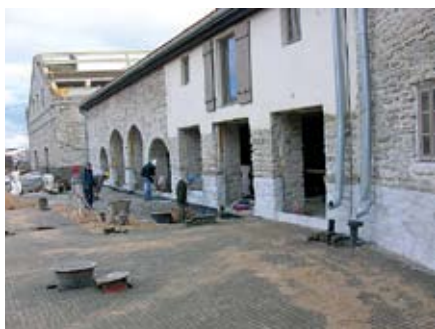
Tallinn, Lootsi tn 10 kolm hoonet

Hoonete välisseinad puhastati pinnakihtidest ja soklikorruse seinad kaeti veetiheda seguga epasit dp, nakkekihil epasit epasit hb.

Maapinnaga kokku puutuva seina hüdroisolatsiooni kaitseks paigaldati INTERPLAST ISO-DRAIN 8 Diagonal. Välisuste vahelised vuugid täideti GRACE Bututhene LM mastiksiga.

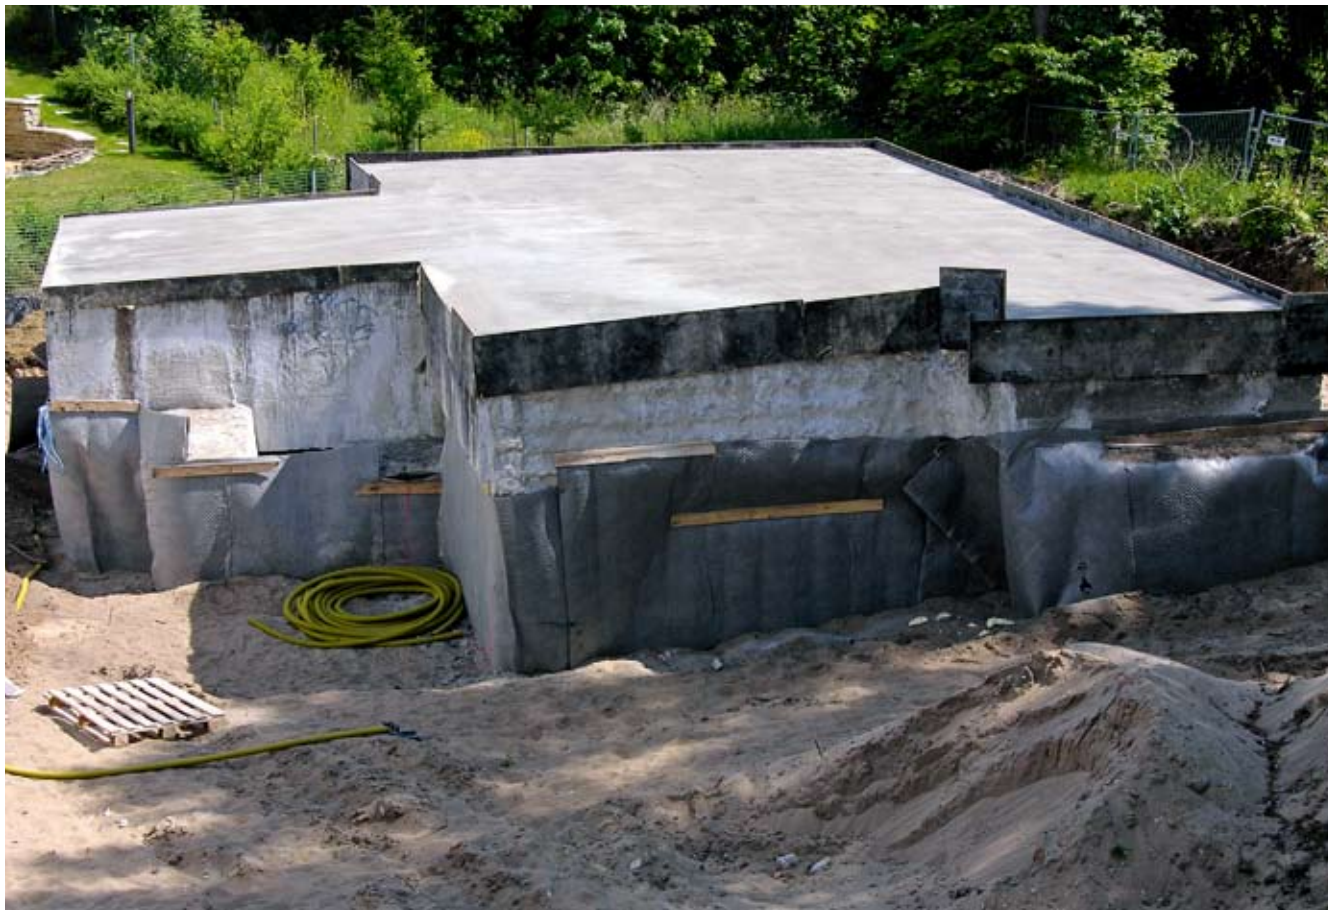
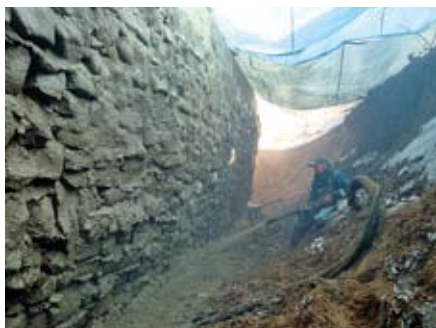
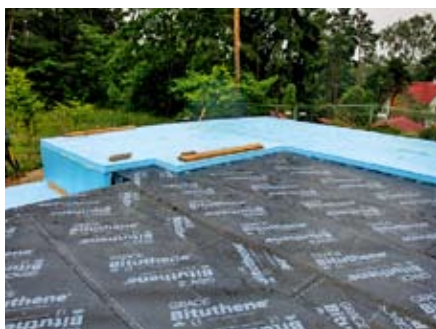
Vana-Mustamäe tee 61 punker

Talvisel ajal teostati ajaloolise punkri hüdroisolatsioonitööd.

Paekivist punkri seinad avati ja puhastati ning pindade ebatasasused täideti torkreetmeetodil veetiheda polümeerse seguga Betosan Densocrete PPE TH ja Xypex Admix C-1000 lisanditega. Punkri lae hüdroisoleerimisel kasutati isekleepuvat külmbituumen rullmembraani GRACE Bituthene 4000. Punkri välispinnad soojustati XPS-soojustusplaatidega.
