# REFERENTSID

Olemasolevate ehitiste  
hüdroisolatsioon ja niiskussaneerimine

See brošüür sisaldab valikut meie teostatud projektidest olemasolevate ehitiste hüdroisoleerimisel ja saneerimisel - vettpidavad lahendused!

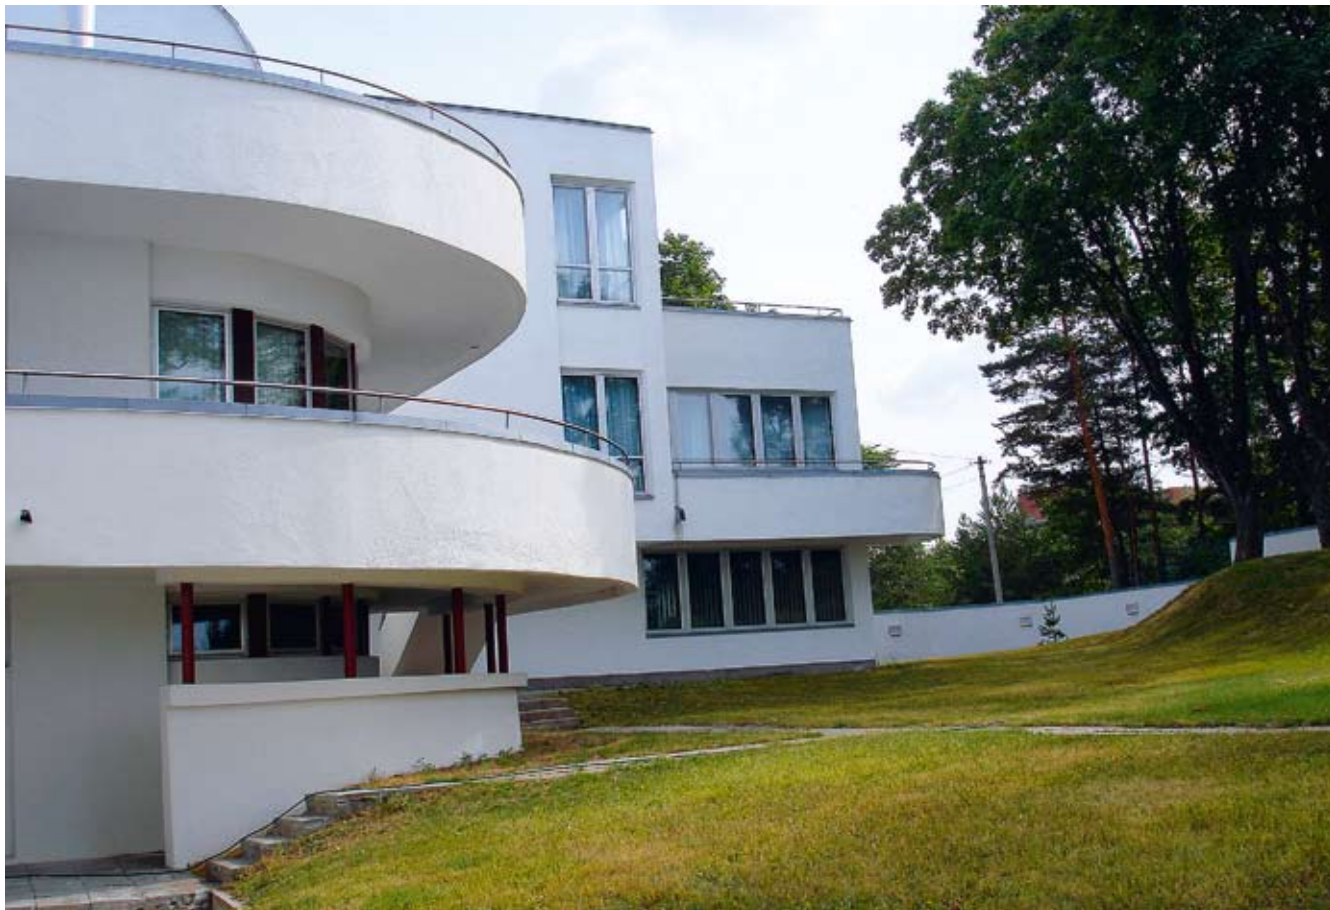
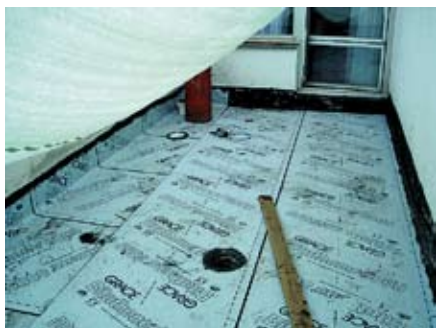
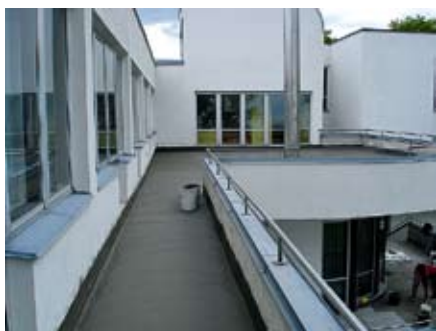
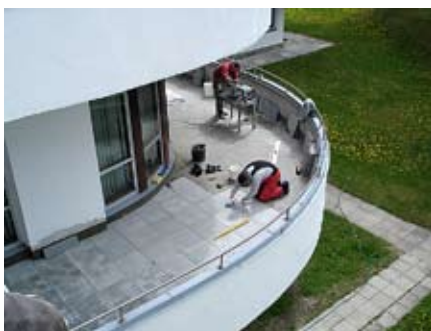
Narva-Jõesuu pansionaat,  
Jüri 5, Narva-Jõesuu

Pansionaadi rõdule ja terrassidele teostati pööratud katuse põhimõttel pinnakihid. Teostati kalded ja paigaldati hüdroisolatsioon GRACE Bituthene 4000 rullmembraan, trapid, kasutades Bituthene süsteemi kuuluvaid mastikseid GRACE Bituthene LM ja Bituthene Mastic. Teostati rõdude soojustuse paigaldus XPS-soojustusplaatidega ja peale uute r/betoonplaatide valu plaatkatte alune mineraalne hüdroisolatsioon IZOLEX Cemizol 2EP ülespööretega.

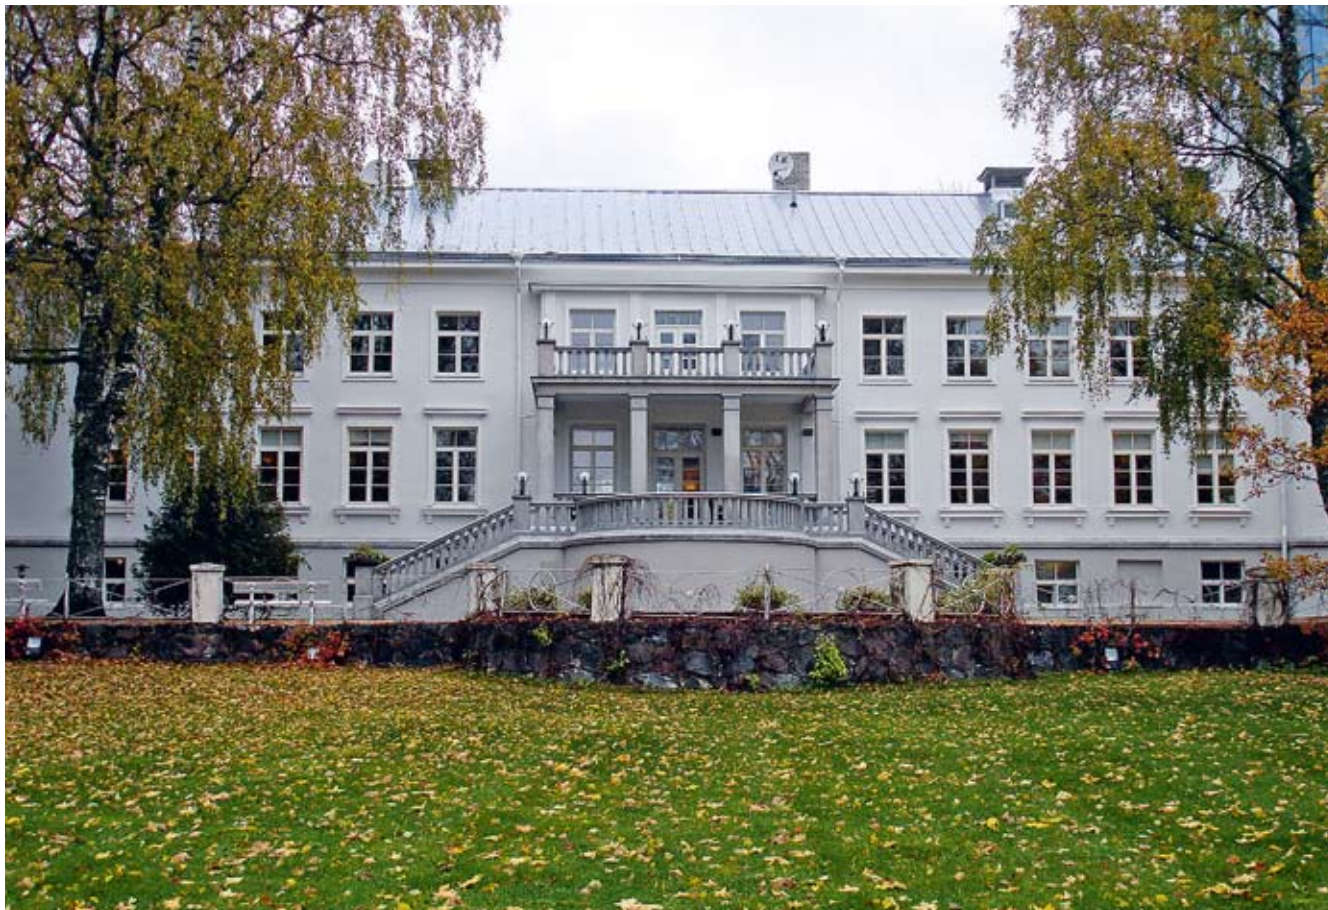
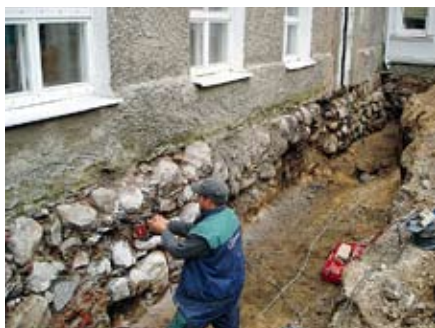
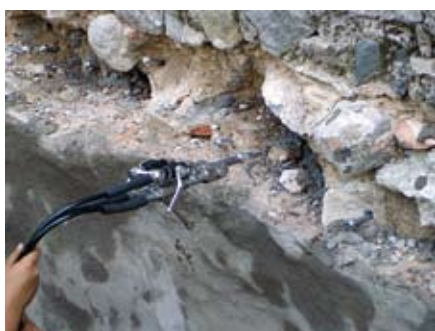
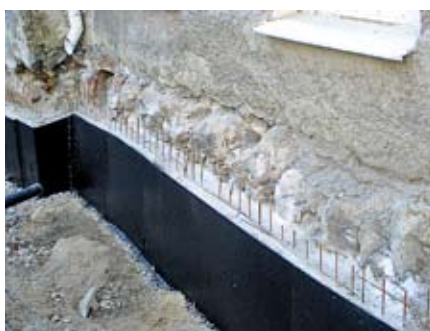
Pühajärve SPA ja Puhkekeskus  
Otepää, Valgamaa

Pühajärve puhkekeskuse renoveerimise käigus avati vana maakividest vundament ja tugevdati r/betonist vertikaalseina valuga. Korrapäratu ja väga paksu maakividest vundamendile teostati müüritise kapillaarniiskuse tõke akrülaatgeeliga MC-Injekt GL-93, mis seadis väljakutse puurimistehnikale ja eritellimusel valmistatud puuridele.

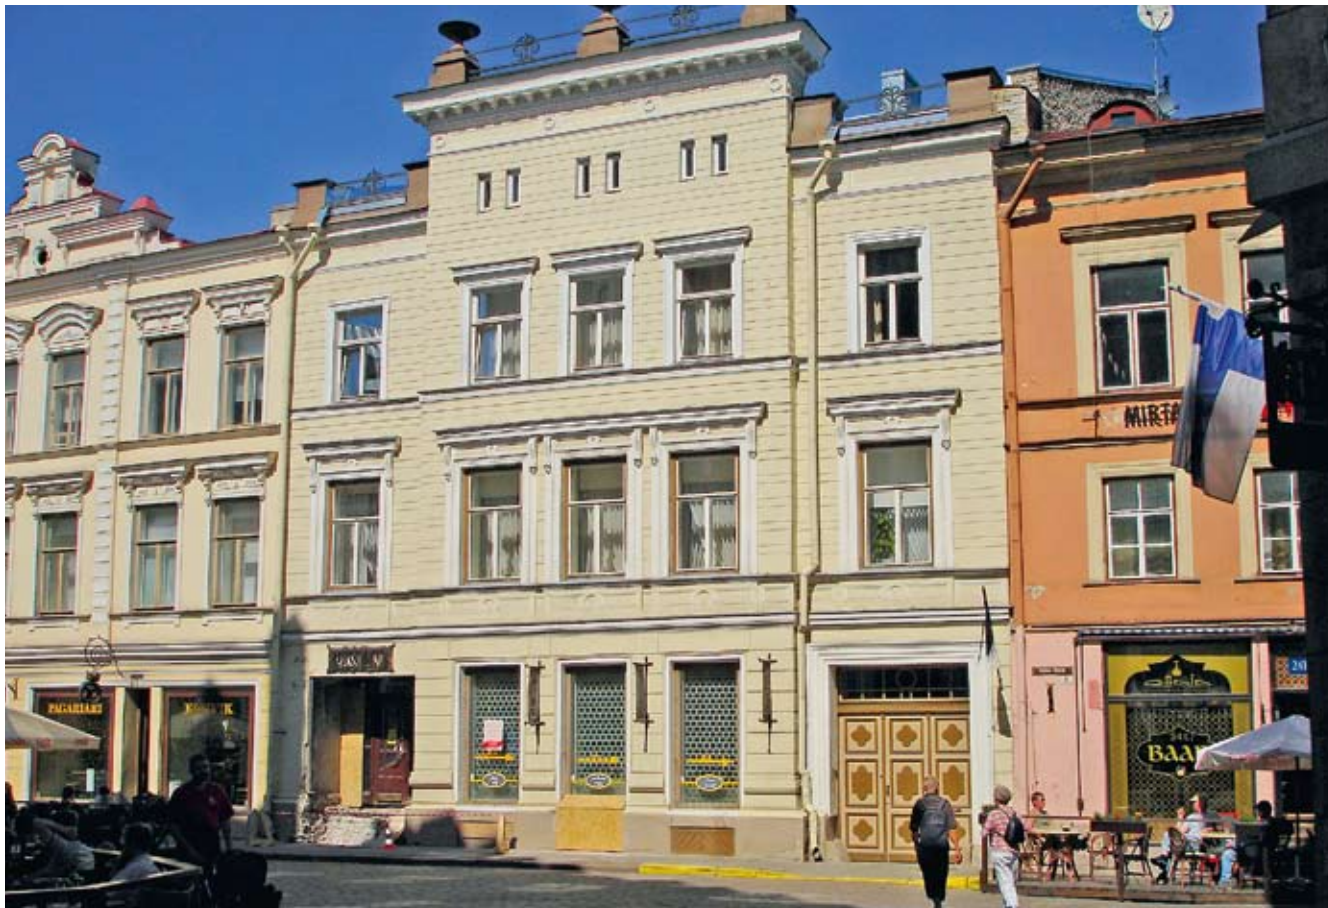
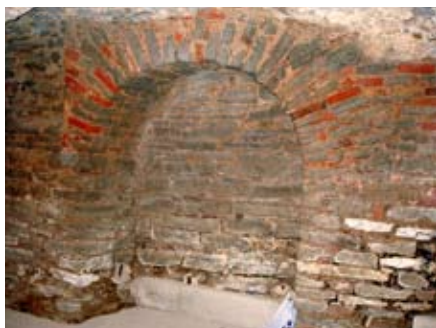
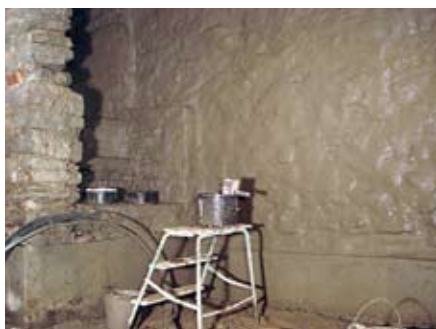
Suur – Karja 5, Tallinna vanalinn

Tallinna vanalinna ajaloolise hoone keldris teostati sisemised hüdroisolatsioonitööd surveise vee vastu. Seinte hüdroisolatsiooniks kasutati armeeritud veetihedat polümeerset, torkreetmeetodil paigaldatud, krohvi Xypex Admix lisandiga. Pinnad kaeti täiendavalt negatiivse veesurve vastu hüdroisolatsioonikihi Xypex Concentrate.

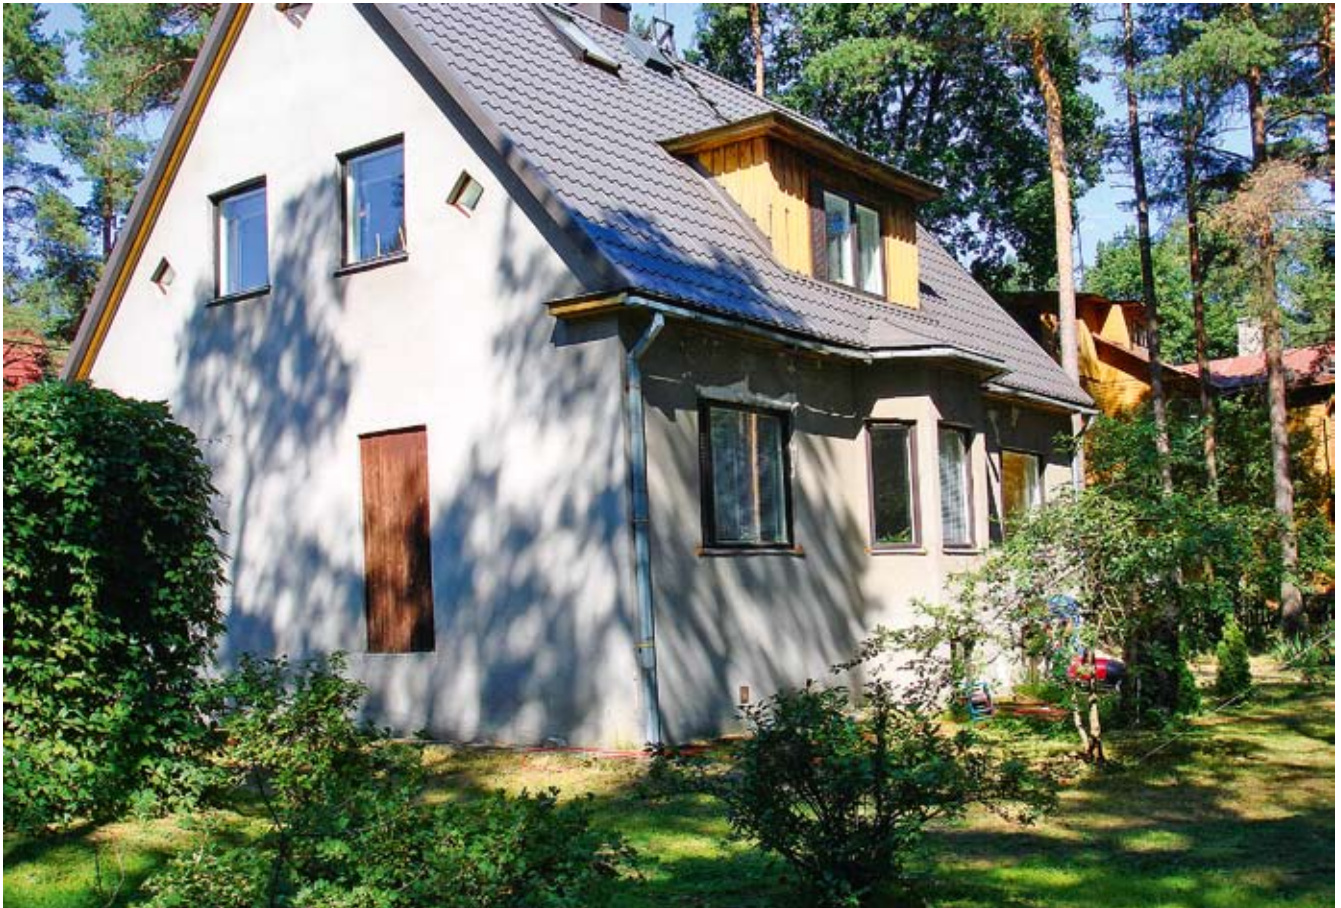
Eramu Nõmmel

Eramu keldrikorruse niiskusest ja majavammist kahjustatud seintele teostati kompleksne hüdroisolatsioonilahendus. Paekivist vundament avati, puhastati ja tasandati polümeerse seguga FEB Febond SBR. Müüritise pinnasega kokku puutuvad osad kaeti paks-bituumen makstiksiga IZOLEX Styrbrit 2000. Vundamendiseinad soojustati XPS-plaatidega ja paigaldati дренаazimatt INTERPLAST ISO-DRAIN 8 Diagonal.

Teostati seinte osaline kapillaarniiskuse tõke akrülaatgeeliga MC-Injekt GL-95.

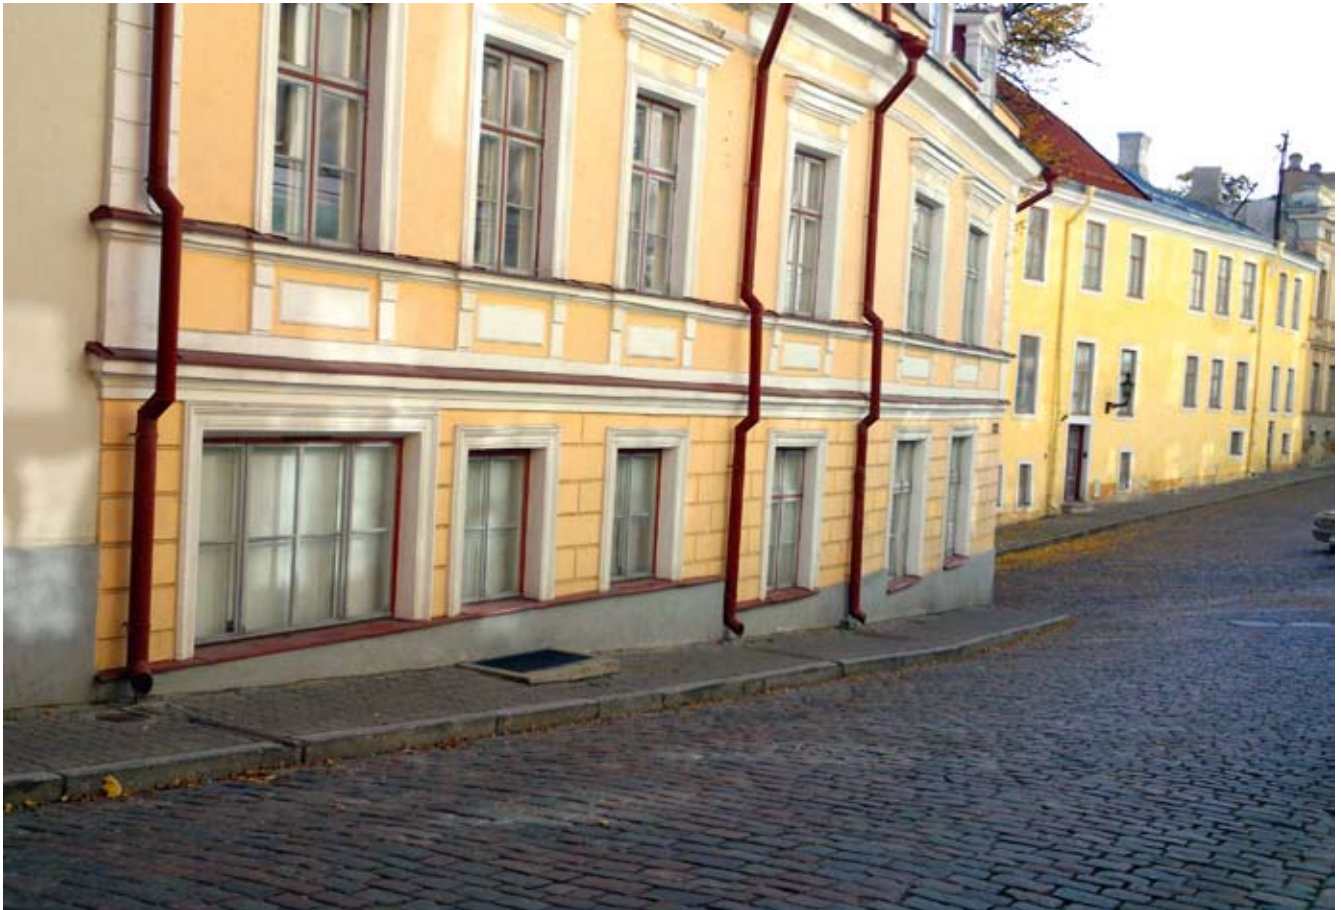
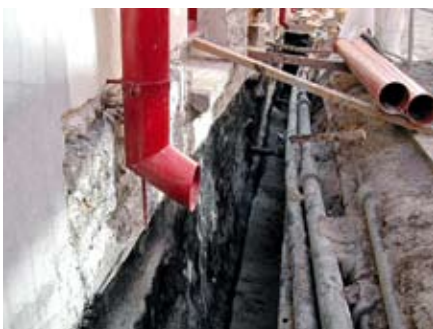
Olevimägi 2 / Sulevimägi 11,  
Tallinna vanalinn

Tallinna vanalinnas ajaloolise hoone sooldunud ja veekahjustustega keldri ja soklikorruse vundamendi pinnad avati ja puhastati. Teostati pindade tasandamine polümeerse seguga FEB Febond SBR. Maa-alused osad hüdroisoleeriti paks-bituumen kattega epasit bdk/2k. Keldri põrandad hüdroisoleeriti CETCO Voltex bentoniitmattidega. Sooldunud ja niisketel sokli ning seinapindadel kasutati epasit MineralSanoPro lpf-WTA saneerkrohvi, nakkekihil epasit hb. Teostati siseõue terrassi hüdroisolatsioonilahendus, kasutades GRACE Bituthene 4000 külmpaigaldatavat rullmembraani süsteemi.

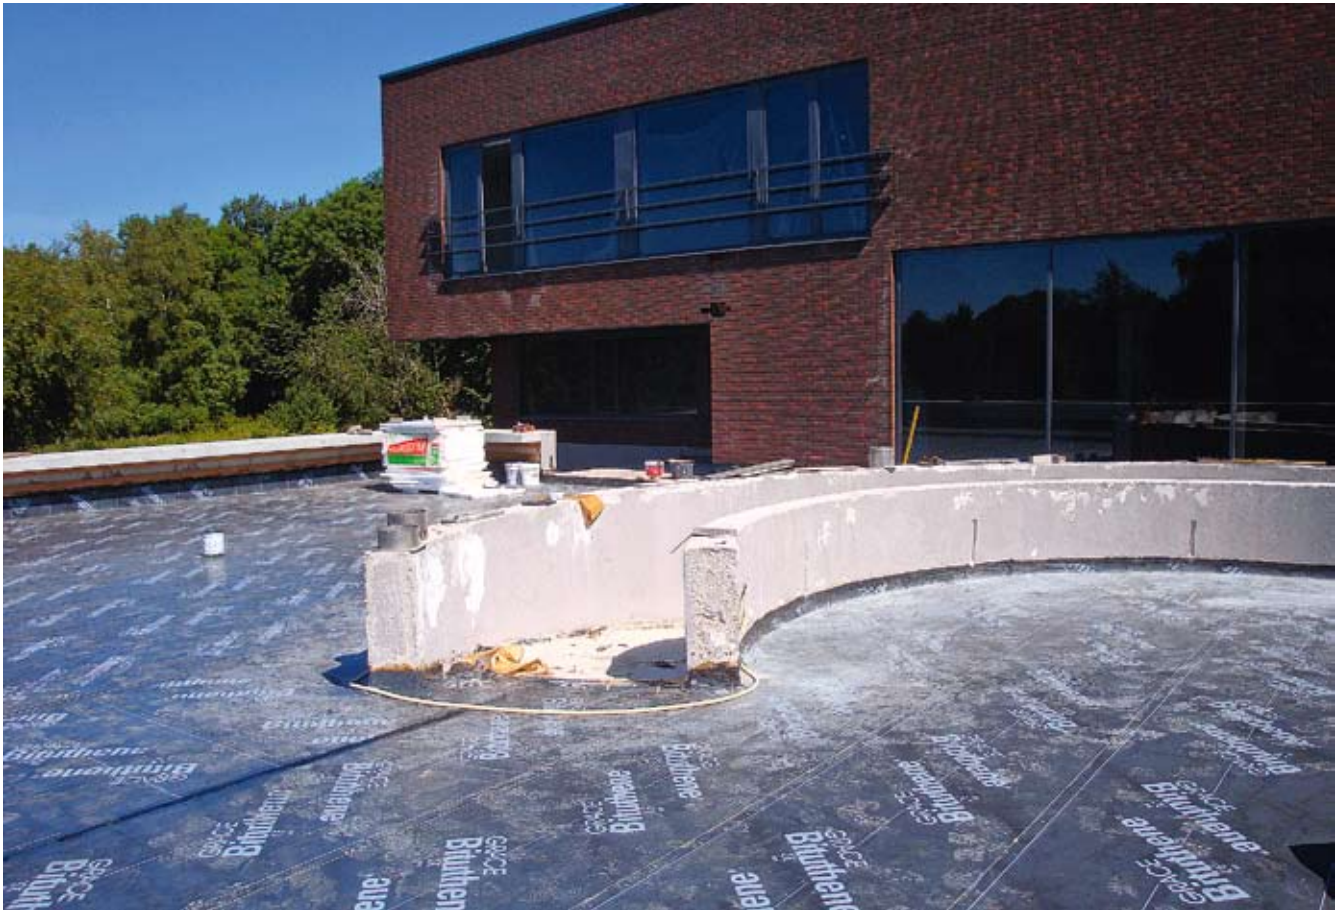
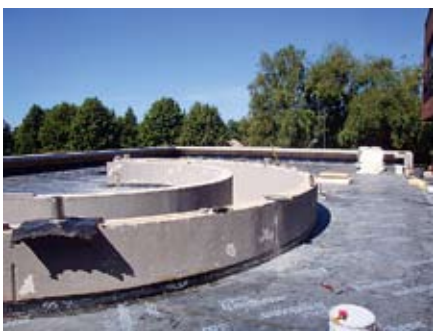
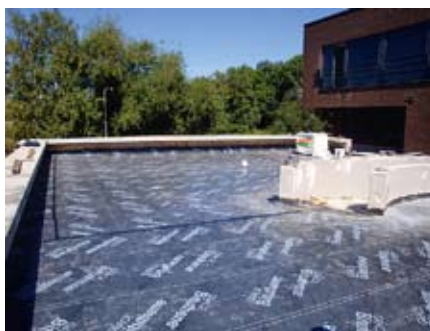
Eramu terrass  
Pirita tee 34, Tallinn

Terrassi hüdroisolatsioon teostati kahes kihis paigaldatud rullmembraaniga GRACE Bituthene 4000. Enne membraani paigaldamist ümardati hoone/serva ja katuslae liitenurgad vedelmembraaniga GRACE Bituthene LM. Rullmembraani servad tihendati vedelmembraaniga GRACE Bituthene Mastic. Hüdroisolatsioon kaeti soojustuse ning geotekstiiliga drenaažimattiga INTERPLAST Iso-Drain 8 GEO. Käigutee hüdroisoleeriti paksu bituumenmastiksiga epasit bdk/2k, mille peale paigaldati kaitseks geotekstiiliga drenaažimatt INTERPLAST Iso-Drain 8 GEO.
